Г. И. Касперов¹, В. Е. Левкевич², В. А. Мильман³, Л. В. Бокуть²¹ Белорусский государственный технологический университет² Белорусский национальный технический университет³ Объединенный институт информатики НАН Беларуси**ПОВРЕЖДЕНИЯ ПОДПОРНЫХ ГИДРОТЕХНИЧЕСКИХ СООРУЖЕНИЙ
НА ИСКУССТВЕННЫХ ВОДОЕМАХ БЕЛАРУСИ
КАК ФАКТОР РИСКА ГИДРОДИНАМИЧЕСКИХ АВАРИЙ**

G. I. Kasperov¹, V. E. Levkevich², V. A. Mil'man³, L. V. Bokut'²¹Belarusian State Technological University²Belarusian National Technical University³The United Institute of Informatics Problems of NAS Belarus**DAMAGES OF SUPPORTING HYDROTECHNIC CONSTRUCTIONS
ON ARTIFICIAL RESERVOIRS OF BELARUS
AS THE RISK FACTOR OF HYDRODYNAMIC FAILURES**

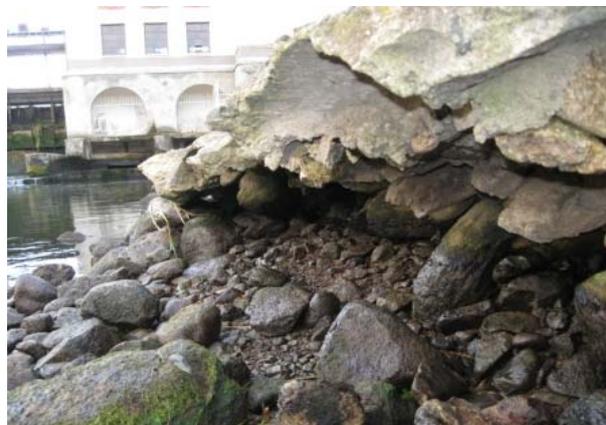
Водохранилище Волна (Гродненская область, Волковысский район). На водохранилище работает малая ГЭС. Подножье сборномонolithicного железобетонного покрытия откосов берегов в нижнем бьефе ГЭС в результате механических воздействий водяных потоков и прогрессирования абразивных процессов имеет значительные повреждения (рис. 1). Наблюдается вынос грунта из-под железобетонных плит. Не исключается возможность обрушения конструкций берегозащиты, что приведет к неопределимости остановки гидрооборудования и прекращению выработки электроэнергии. Представляет угрозу для обслуживающего персонала и иных лиц, которые могут оказаться в опасной зоне в критический момент.

Рис. 1. Повреждение креплений в нижнем бьефе на водохранилище Волна

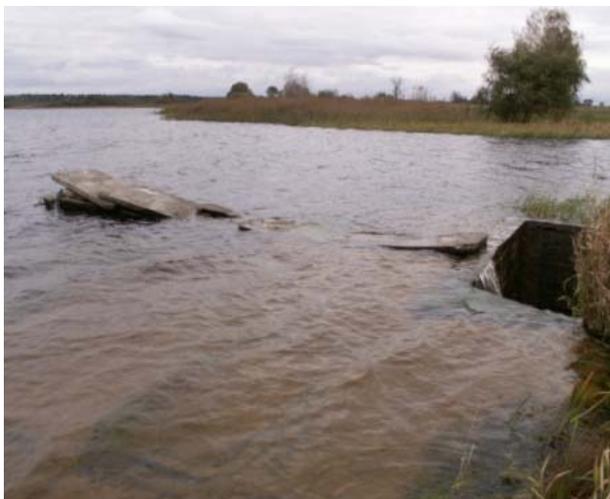
Водохранилище Лаздуны (Гродненская область, Ивьевский район). Наблюдается частичное разрушение водосбросного сооружения шахтного типа (рис. 2).

Одна из двух шахт завалена остатками деревьев и кустов, а также другим мусором. Предположительно, разрушения могли возникнуть в период интенсивного ледохода. Очевидно, что ГТС достаточно давно эксплуатируется без плано-предупредительного ремонта и технического обслуживания. Верховой откос плотины укреплен каменной отмосткой, в которой

наметились повреждения шириной до 1,5 м. Состояние водного объекта таково, что при сильных паводках имеется угроза гидродинамической аварии с последующим затоплением низлежащего населенного пункта, объектов и земель сельскохозяйственного назначения.

Рис. 2. Повреждения водосброса на водохранилище Лаздуны

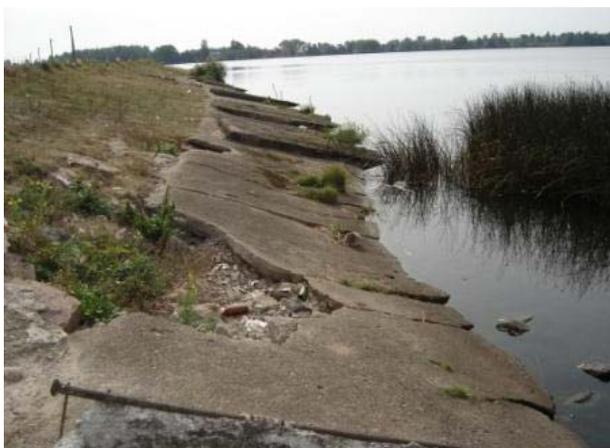
Водохранилище Чигиринское (Могилевская область, Кировский район). На водохранилище работает малая ГЭС. Наблюдаются отколы штукатурки и бетона, а также обнажение арматуры устоев (бычков), разделяющих водосбросные отверстия ГЭС. Со стороны верхнего бьефа в месте примыкания коренного берега к правобережной части плотины нарушена целостность защитного крепления верхового откоса, имелись впадины глубиной 0,5 м и трещины длиной более 1 м (рис. 3).

Рис. 3. Повреждения откоса плотины на водохранилище Чигиринское

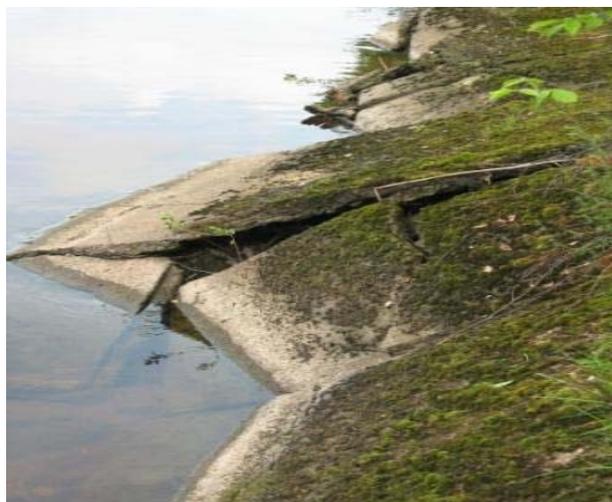
Водохранилище Лепельское (Витебская область, Лепельский район). Наблюдается интенсивное разрушение плит крепления верхового откоса и каменной наброски в левобережной части плотины (рис. 4). Заметен размыв русла в нижнем бьефе за водобойным колодцем.

Рис. 4. Разрушение плит крепления верхового откоса на водохранилище Лепельское

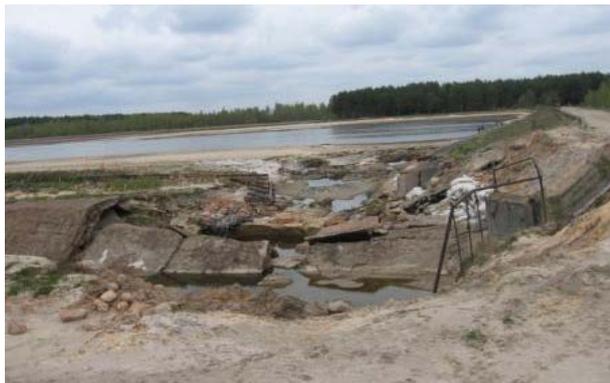
Водохранилище Княжеборское (Млынокское) (Гомельская область, Ельский и Наровлянский районы). Наблюдается проседание плит берегоукрепительных сооружений и непосредственно самой конструкции автоматического водосброса, разрушение материала гидроизоляции под автоматическим водосбросом, вынос грунта из-под плит крепления откоса плотины (рис. 5).

Рис. 5. Разрушение плотины на водохранилище Княжеборское (Млынокское)

Как следствие, в 2011 г. произошла авария с разрушением плотины и водохранилище перестало выполнять свои функции. Благодаря отсутствию в непосредственной близости в нижнем бьефе гидроузла населенных пунктов при прохождении волны прорыва удалось избежать человеческих жертв и значительных материальных ущербов от затопления.

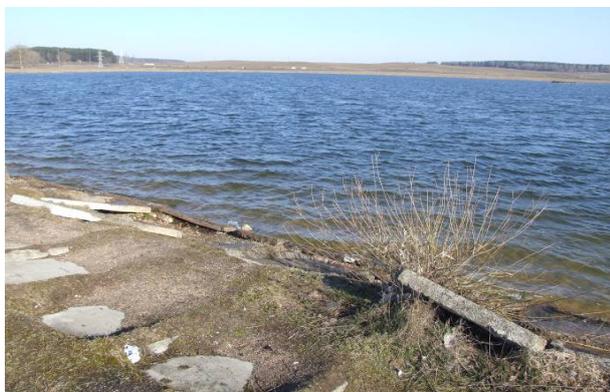
Пруд-накопитель у города Смоленичи (Минская область). Верховой откос напорной дамбы обвалования наливного водоема укреплен бетонными плитами (рис. 6). Значительная часть плит поломаны и смещены.

Рис. 6. Повреждения ГТС пруда-накопителя у города Смоленичи

Натурные обследования выявили локальные размывы тела сооружения. Водосбросные сооружения находятся в заброшенном состоянии. Водный объект представляет серьезную угрозу для жилых домов, расположенных в непосредственной близости в нижнем бьефе гидроузла.

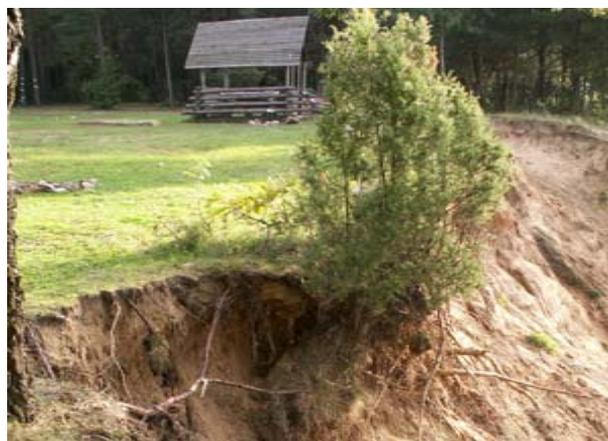
Помимо повреждений, непосредственно связанных с опасностью гидродинамической аварии, в ходе экспресс-обследований по возможности фиксировались другие аспекты состояния водохранилищ, в частности разрушения берегов водохранилищ, являющиеся результатом абразионных процессов. Эти разрушения наносят ущерб лесному хозяйству, препятствуют сельскохозяйственному использованию земель, могут угрожать жилью и хозяйственным постройкам. Значительные разрушения берегов отмечены на Вилейском (рис. 7), Солигорском, Чижовском, Краснослободском и других водохранилищах. Подробнее разрушения берегов и их последствия рассмотрены в источниках [3, 6, 8, 14].

Рис. 7. Разрушение берегов Вилейского водохранилища
