В. С. Францкевич¹, А. В. Поспелов¹, Д. А. Костюковец²
¹Белорусский государственный технологический университет
²ООО «УМКА»

ОПРЕДЕЛЕНИЕ ИСТОЧНИКА И МЕХАНИЗМА ОБРАЗОВАНИЯ КОРРОЗИИ ТРУБОК ПОДОГРЕВАТЕЛЯ ЩЕЛОКА В ПРОИЗВОДСТВЕ KCl

DETERMINATION OF THE SOURCE AND MECHANISM OF CORROSION FORMATION OF THE LIQUOR HEATER TUBES IN THE KCl PRODUCTION

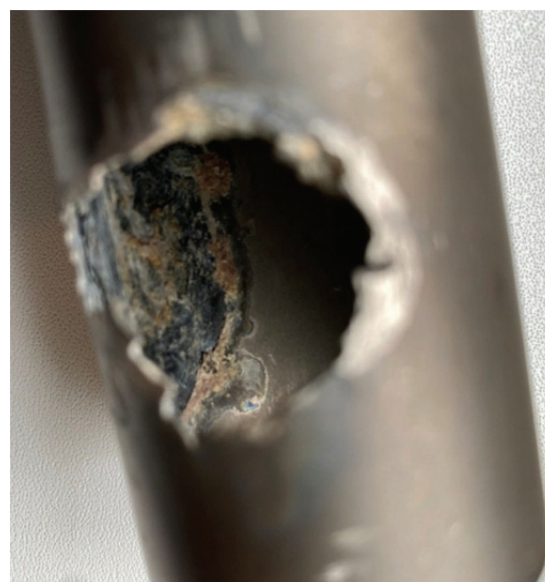
На рис. 1 показано отверстие диаметром до 25 мм в трубе теплообменника. По изученным образцам было видно, что коррозия начинается с внутренней стороны трубки.

Рис. 1. Коррозия титановой трубки

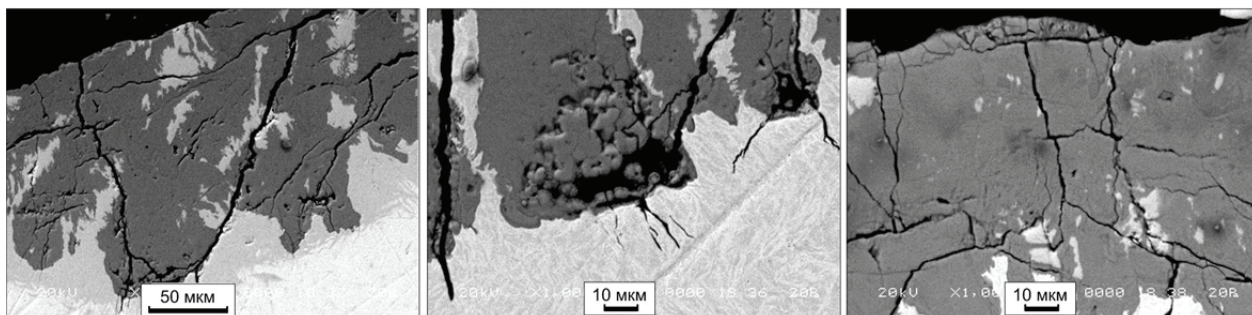
Рис. 2. Микрофотографии поперечного сечения

Известно, что железо может катализировать выделение водорода и вызывать водородное растрескивание (охрупчивание), а также может быть причиной межкристаллитной коррозии. Для этого было изучено поперечное сечение скорродированного образца (рис. 2).

Судя по представленным микрофотографиям шлифа, можно сделать вывод, что трещины распространяются первыми, а потом «заполняются» продуктами коррозии. Трещины проходят сквозь оксид титана и продолжают в металле, что необычно. Возможно, в трещинах присутствует водород, что могло вызвать быстрое их распространение. Распределение железа не предполагает его участия в коррозионных процессах, но, как правило, оно может быть катализатором выделения водорода и, следовательно, увеличивать водородное охрупчивание. Похоже, что трещины на поверхности межкристаллитные, а снизу они проходят сквозь зерна. Межкристаллитное растрескивание – более медленный процесс, часто связанный с реакциями, проходящими при коррозионных процессах. Границы зерен являются слабыми местами, и трещины распространяются по ним. Видно, что по какой-то причине трещины очень быстро распространяются через зерна и даже от оксида металла в металлическую матрицу. Вероятной причиной может быть наличие водорода, стрессовые воздействия или и то, и другое вместе, что является ускоряющими факторами. Также свою роль играет внешнее и внутреннее давление 0,6 МПа, что усугубляет ситуацию, но не считается основной причиной. Чтобы определить, распространяются ли трещины вдоль границы зерен или сквозь них, шлиф был протравлен.
