Г. И. Касперов¹, В. Е. Левкевич², Д. С. Миканович³¹Белорусский государственный технологический университет²Институт экономики Национальной академии наук Беларуси³Командно-инженерный институт Министерства
по чрезвычайным ситуациям Республики Беларусь**НАТУРНЫЕ ОБСЛЕДОВАНИЯ ТЕХНИЧЕСКОГО СОСТОЯНИЯ
ГИДРОТЕХНИЧЕСКИХ СООРУЖЕНИЙ ПРУДОВ-НАКОПИТЕЛЕЙ
МЕЛИОРАТИВНЫХ И ПОЛЬДЕРНЫХ СИСТЕМ**

G. I. Kasperov¹, V. E. Levkevich², D. S. Mikanovich³¹Belarusian State Technological University²Institute of Economics of the National Academy of Science of Belarus³Institute for Command Engineers of the Ministry
of Emergency Situations of the Republic of Belarus**FIELD SURVEYS OF DRAINAGE AND POLDER SYSTEMS
SLUDGE DEPOSITORIES' TECHNICAL STATE**

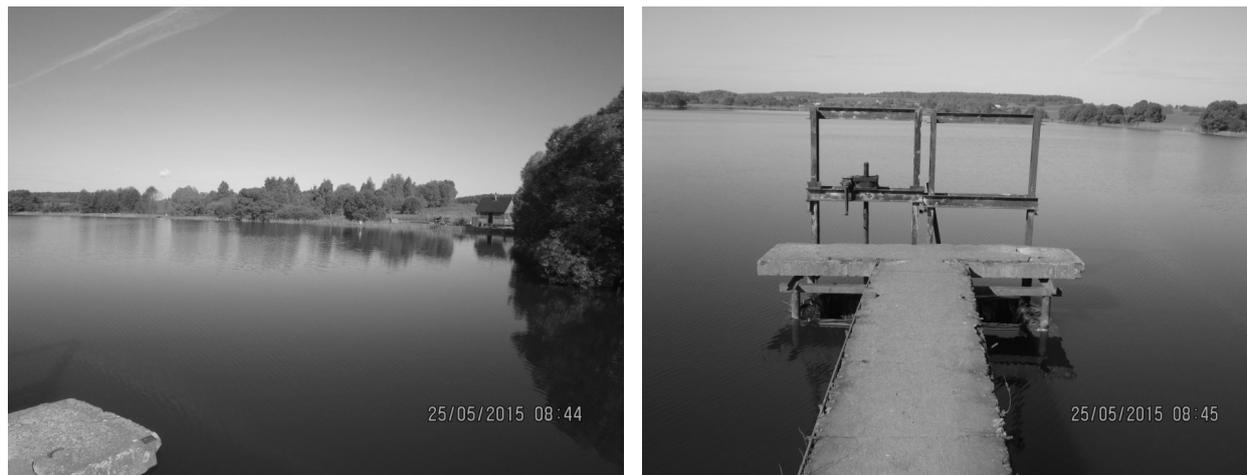
На рис. 1 и 2 представлены результаты визуального обследования ГТС пруда-накопителя у д. Кузевичи Логойского района Минской области (общий вид эксплуатируемого искусст-

Рис. 1. Пруд-накопитель у д. Кузевичи

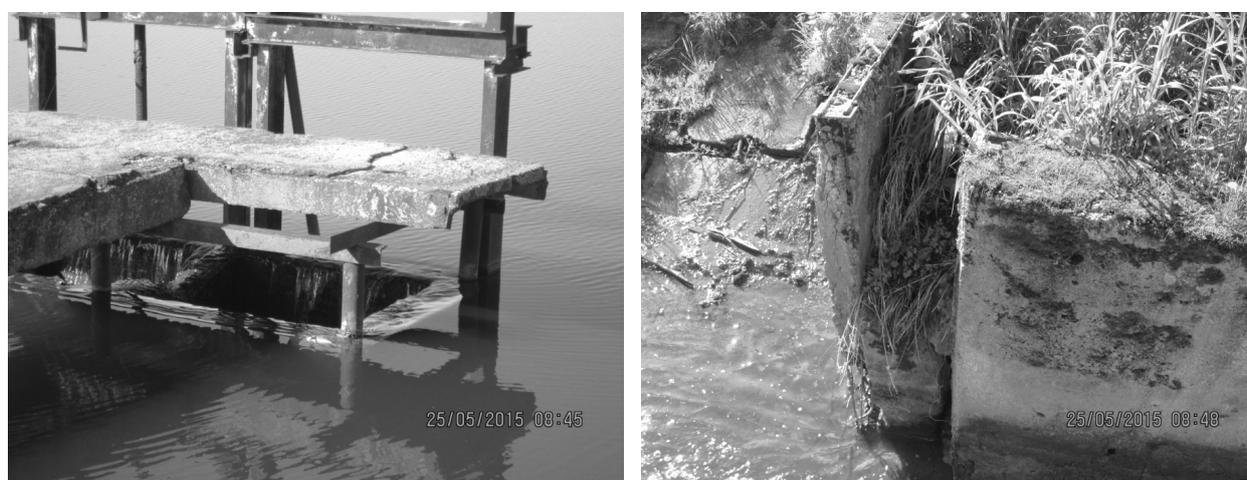
Рис. 2. Техническое состояние ГТС пруда-накопителя у д. Кузевичи

- на прудах-накопителях всех типов доминирующую роль в развитии деформаций откосов дамб и плотин играет режим колебания уровней и развитие фильтрационных явлений, проявляющихся в виде суффозионных выносов в нижнем бьефе земляных сооружений, контактной фильтрации вдоль бетонных ГТС, а также просадок гребня дамб и плотин и локальных участков развития абразионных процессов. В ряде случаев обследования показали, что возможна деформация креплений с их полным разрушением;
