ВЛИЯНИЕ КОМПЛЕКСНОГО БОРИРОВАНИЯ НА ХАРАКТЕРИСТИКИ УПРОЧНЕННЫХ ЗУБЧАТЫХ КОЛЕС ПРИ ПРОВЕДЕНИИ СТЕНДОВЫХ ИСПЫТАНИЙ

The paper dwells upon the necessity to increase the operating life of the toothed gearing of skidder transmission by means of strengthening by complex borating. The methodology of comparative testing of tooth gear as well as the stand construction are described. The causes of destruction of tooth gear surface strengthened by different methods have been determined.

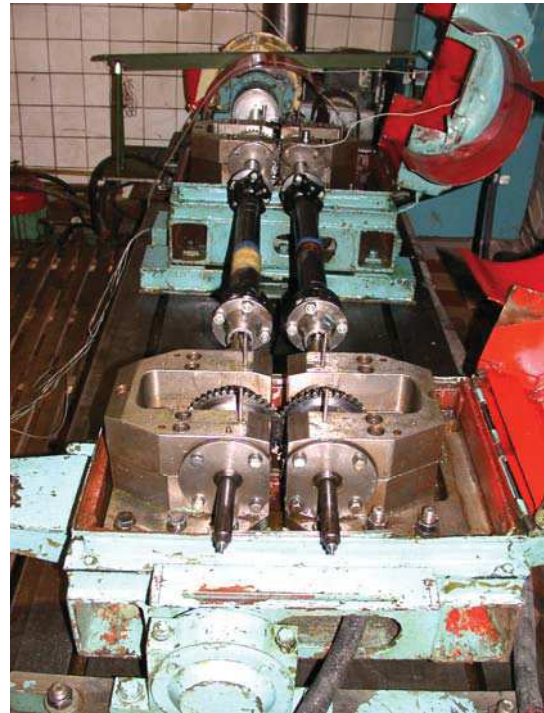
Рис. 2. Стенд с замкнутым силовым контуром для испытаний зубчатых передач СИ-4

При наладке стенда зубчатые колеса и карданные валы монтируются таким образом, чтобы редуктор 1 занимал строго горизонтальное положение. После нагружения стенда выбранным моментом путем установки на рычаг груза, величина которого рассчитывается по формуле (1), ведут испытания зубчатых передач. Стабильность загрузки стенда во время его работы контролируется постоянством горизонтального положения нагрузочного рычага. Вращение зубчатых колес в замкнутом контуре осуществляется с помощью электродвигателя 4 постоянного тока, позволяющего плавно установить необходимое число оборотов испытываемых зубчатых колес. Статор электродвигателя установлен в подшипниках (т. е. выполнен балансирным) для контроля реализуемого вращающего момента и точных измерений изменений КПД стенда. Электромотор 4 соединяется с редуктором 3 упругой муфтой. Общий вид стенда приведен на рис. 2.

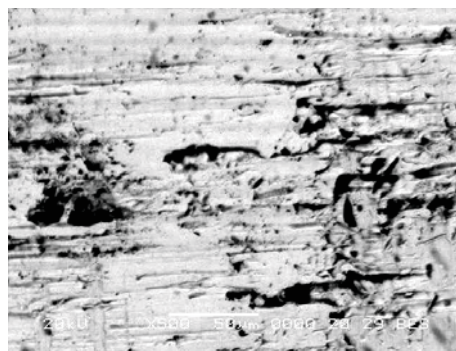
Изнашивание при заедании является наиболее опасным видом разрушения поверхностей, которое приводит к нарушению зацепления зубчатых колес и потере их работоспособности. Схватывание и глубинное вырывание материала при заедании способствует переносу материала с одной поверхности трения на другую, что приводит к образованию неровностей на поверхности зуба (рис. 4, а). Заедание главным образом проявляется в виде глубоких борозд, выровов, наростов, рисок и т. д.

Также в ходе проведения сравнительных испытаний на поверхности зубьев цементованных колес было установлено наличие задиров и пластической деформации (рис. 4, б – з). Основной причиной возникновения этого является недостаточная твердость поверхности цементованных зубчатых колес, что подтверждается расчетами при моделировании напряженного состояния зубчатых колес.

Рис. 4. Изношенные поверхности цементованных зубчатых колес после $1,8 \times 10^7$ циклов нагружения при моменте $M = 100$ Нм ($\times 500$)
