УДК (628.393.614.8)

## **ТЕХНОГЕННЫЕ АВАРИИ НА ВОДНЫХ ИСКУССТВЕННЫХ ОБЪЕКТАХ**

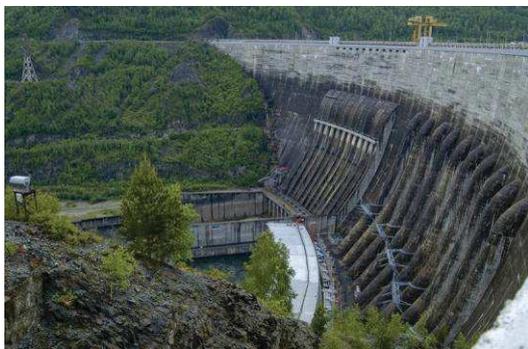
**Рисунок 1 – Авария на Саяно-Шушенской ГЭС**

Так, при техногенной катастрофе, произошедшей 17 августа 2009 года на Саяно-Шушенской ГЭС, погибло 75 человек, оборудованию и помещениям станции нанесён серьёзный ущерб (рис. 1). Работа станции по производству электроэнергии была приостановлена. Последствия аварии отразились на экологической обстановке акватории, прилегающей к ГЭС, на социальной и экономической сферах региона. Причиной аварии стало разрушение шпилек крепления крышки турбины гидроагрегата, вызванное дополнительными динамическими

нагрузка-ми переменного характера, которому предшествовало образование и развитие усталостных повреждений узлов крепления, что привело к срыву крышки и затоплению машинного зала станции [4].

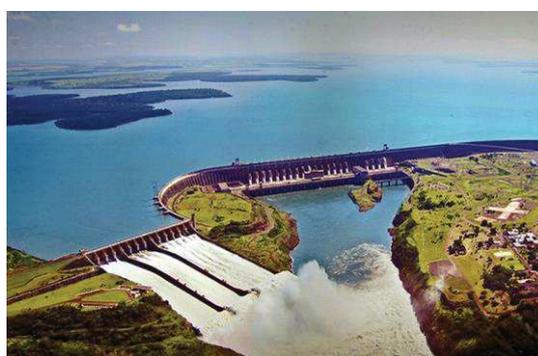
**Рисунок 2 – Авария на ГЭС в Бразилии**

В 2009 году крупное отключение электроэнергии, известное как бразильское и парагвайское затмение, продолжавшееся в течение десяти дней, поразило только в Бразилии около 60 миллионов человек (рис.2). Проливные дожди и сильные ветры привели к короткому замыканию трех трансформаторов на высоковольтной линии электропередачи, прервав работу линии и автоматически вызвав общую потерю 14 ГВт и остановив плотину Итайпу впервые за ее 25-летнюю историю. Перерыв в производстве электроэнергии, по словам бразильских чиновников, сильно затронул 18 из 26 округов страны [5].

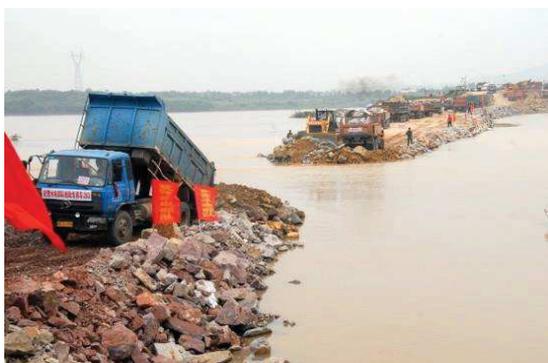
**Рисунок 3 – Прорыв дамбы  
Чаньгкай, Китай**

В июне 2010 на дамбе Чаньгкай, Китай, в результате продолжительных дождей образовалась крупная пробоина шириной 347 метров (рис. 3). В результате этого река вышла из берегов. Из зоны аварии были эвакуированы около 100 тысяч человек. Всего же в десяти территориальных единицах Южного и Восточного Китая из-за проливных дождей, вызвавших наводнения, переполнения водохранилищ и сходы оползней, погибли 199 человек, считаются пропавшими без вести 123 человека (по официальной версии). Из опасных районов было эвакуировано почти два с половиной миллиона человек. Экономический ущерб составил около 6,2 миллиарда долларов США [6].

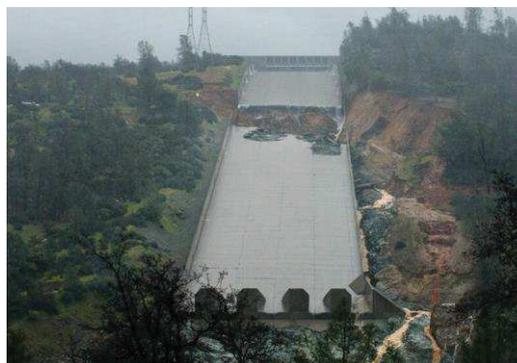
**Рисунок 4 – Авария на  
Оровильской плотине, США**

Оровилльская плотина расположена на реке Фитер к востоку от города Оровилл в штате Калифорния, США (рис. 4). Земляная насыпь плотины достигает высоты 230 метров, дамба является самой высокой в США 22 июля 2009 года работники гидроузла проводили испытания речного клапана. Когда поток воды через клапан достиг 85 % от максимального была обрушена и увлечена в поток разделительная перегородка. Трех рабочих сбilo с ног всасываемым в тоннель воздухом, двое из них были увлечены за край рабочей площадки. Один из рабо-

чих серьёзно пострадал от летящих инструментов и частей оборудования. Сумма штрафа составила 76 125 долларов [6].

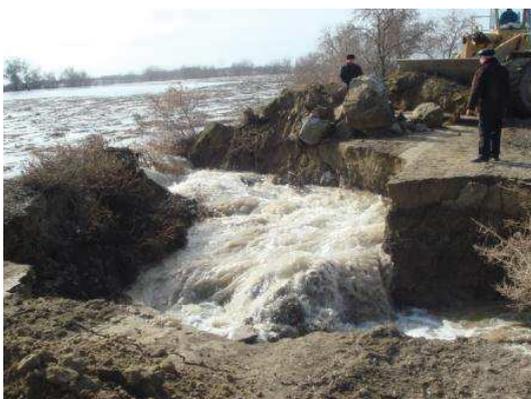
**Рисунок 5 – Прорыв плотины  
Кызыл-Агашского водохранилища**

Прорыв плотины в Кызылагаше, Казахстан (рис. 5) произошёл в ночь с 11 на 12 марта. Вследствие 2-метровой волной была затоплена значительная территория. Вода также смыла мост на трассе Алма-Ата – Усть-Каменогорск. В результате паводка 43 человека погибли, в том числе восемь детей; 300 получили ранения разной степени тяжести и около 1000 были эвакуированы; 146 домов было снесено полностью, 251 разрушены и 42 повреждены [7].

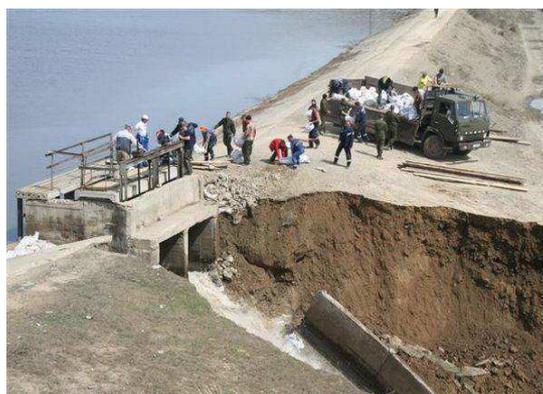
**Рисунок 6 – Прорыв плотины  
Кокпектинского водохранилища**

Прорыв плотины Кокпектинского водохранилища (рис. 6) произошёл в ночь на понедельник, 31 марта 2014 г., спустя полтора часа уровень воды начал спадать. Спасателям удалось спасти 125 жителей села, при этом, по данным МЧС, четверо жителей погибли [8].
