МЕТОДИКА И РЕЗУЛЬТАТЫ НАТУРНЫХ ОБСЛЕДОВАНИЙ ВОДНЫХ ОБЪЕКТОВ РЕСПУБЛИКИ БЕЛАРУСЬ КАК ИСТОЧНИКОВ ЧРЕЗВЫЧАЙНЫХ СИТУАЦИЙ ТЕХНОГЕННОГО ХАРАКТЕРА

Представлены методика и результаты натурных обследований искусственных водных объектов Республики Беларусь. По результатам выполненных обследований осуществлена оценка возможности возникновения гидродинамических аварий путем расчета коэффициентов потенциальной опасности. Анализ полученных данных по обобщенному классу потенциальной опасности позволил классифицировать водные объекты Республики Беларусь как источники чрезвычайных ситуаций природного характера.

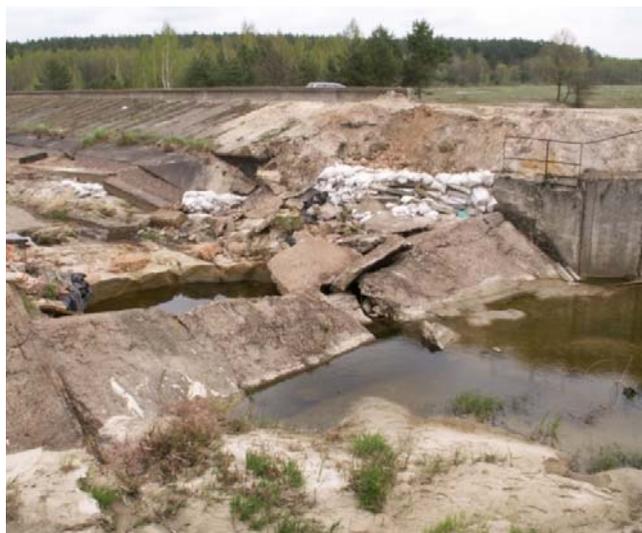
Приведенные в табл. 2 данные свидетельствуют о том, что наибольшую опасность представляют водосбросные сооружения, техническое состояние которых не позволит своевременно пропустить паводки высокой обеспеченности и может привести к переливу воды через гребень плотины. Именно по коэффициенту K_3 такие водохранилища, как Млынокское и Чигиринское, были отнесены к четвертому – чрезвычайно опасному классу.

Последствия ГА на Млынокском водохранилище (обследование 29.04.2010):
а – вид левобережной части плотины; б – вид водосброса со стороны верхнего бьефа

На рис. приведены материалы натуральных обследований, характеризующие последствия ГА на Млынокском водохранилище в результате разрушения водосброса в месте примыкания правобережной и левобережной частей плотины.
