ИССЛЕДОВАНИЕ ХАРАКТЕРИСТИК УПРОЧНЕННЫХ БОРОСИЛИЦИРОВАННЫХ ЗУБЧАТЫХ КОЛЕС ПРИ ПРОВЕДЕНИИ СТЕНДОВЫХ ИСПЫТАНИЙ

Показана необходимость повышения эксплуатационного ресурса зубчатых передач трансмиссии трелевочного трактора ТТР-401 методом упрочнения комплексным борированием. Описаны методика проведения сравнительных испытаний зубчатых колес и конструкция стенда. Определены основные причины разрушения поверхности зубчатых колес, упрочненных различными методами.

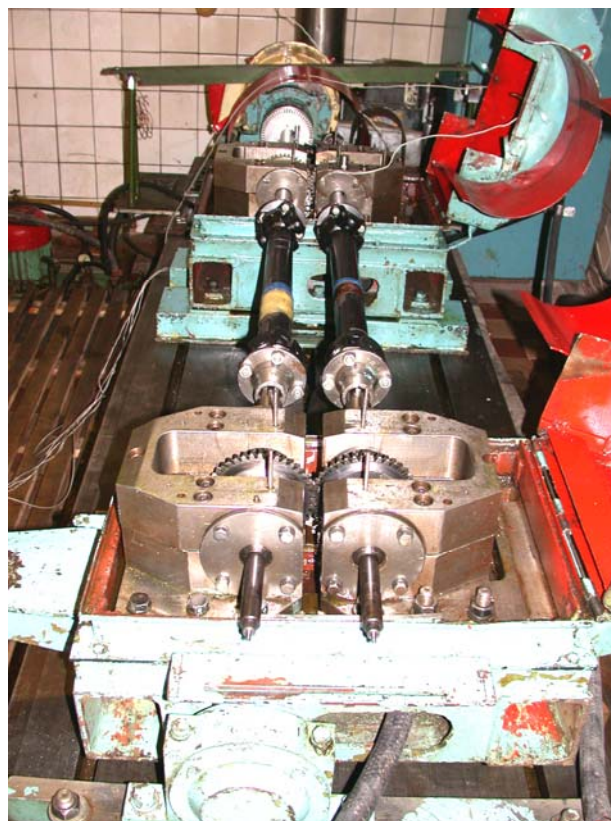
Рис. 2. Стенд с замкнутым силовым контуром для испытаний зубчатых передач СИ-4

При наладке стенда зубчатые колеса и карданные валы монтируются таким образом, чтобы редуктор 1 занимал строго горизонтальное положение. После нагружения стенда выбранным моментом путем установки на рычаг груза, величина которого рассчитывается по формуле (1), ведут испытания зубчатых передач. Стабильность загрузки стенда во время его работы контролируется постоянством горизонтального положения нагрузочного рычага. Вращение зубчатых колес в замкнутом контуре осуществляется с помощью электродвигателя 4 постоянного тока, позволяющего плавно установить необходимое число оборотов испытываемых зубчатых колес. Статор электродвигателя установлен в подшипниках (т. е. выполнен балансирным) для контроля реализуемого вращающего момента и точных измерений изменений КПД стенда. Электромотор 4 соединяется с редуктором 3 упругой муфтой. Общий вид стенда приведен на рис. 2.

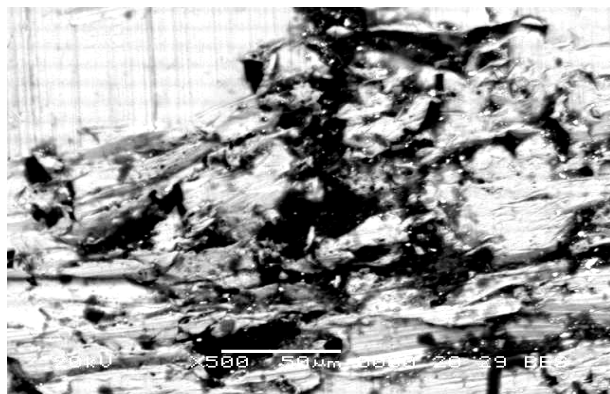
а

Рис. 4. Изношенные поверхности цементованных зубчатых колес после $1,8 \times 10^7$ циклов нагружения при моменте $M = 100$ Нм ($\times 500$)

Изнашивание при заедании является наиболее опасным видом разрушения поверхностей, которое приводит к нарушению зацепления зубчатых колес и потере их работоспособности. Схватывание и глубинное вырывание материала при заедании способствует переносу материала с одной поверхности трения на другую, что приводит к образованию неровностей на поверхности зуба (рис. 4, а). Заедание главным образом проявляется в виде глубоких борозд, вырвов, наростов, рисок и т. д.
