Студ. В. А. Свечникова,
Науч. рук. доц. А. С. Казакова
(кафедра химии и химической технологии органических соединений
и переработки полимеров, ВГУИТ)

ИЗУЧЕНИЕ ТЕХНИЧЕСКИХ СВОЙСТВ МЕМБРАННЫХ МАТЕРИАЛОВ

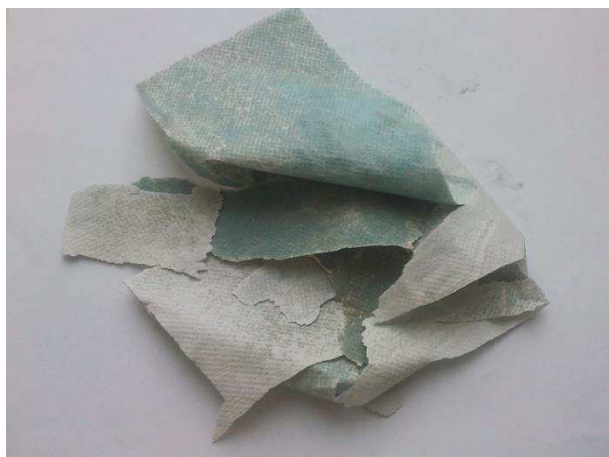
Свойства исследуемого материала изучались после четырех лет его эксплуатации. При прикосновении к представленному полимерному материалу, то есть при малейшем механическом воздействии происходило разрушение целостности образца, что не позволяло вырубить образцы для проведения физико-механических испытаний. По внешнему виду образец представлял собой двухслойный материал: верхний - серо-голубого цвета, который сыпается с подложки в виде порошка (рисунок 1).

Рисунок 1 – Внешний вид опытного образца после его эксплуатации в течении 4 лет

Проведенными испытаниями установлена зольность опытного образца 16 мас. %, что превышает исходный в 160 раз и свидетельствует о его наполнении минеральными наполнителями. Таким образом, представленный образец является композиционным материалом на основе нетканого полипропилена. Полученные результаты подтверждаются золь-гель анализом. Опытный образец характеризуется содержанием геля 91 %, который может быть связан как с его наполнением, так и с наличием пространственной сетки.

Из полученных результатов спектрального анализа, установлено наличие эфирных и кетонных содержащих кислород групп, что свидетельствует о прохождении интенсивных процессов окисления в течение эксплуатационного срока. Вследствие воздействия возможного наличия катализатора окисления в минеральной сыпучей части серо-голубого цвета (предположительно металлов переменной валентности), произошли интенсивные окислительные процессы, приведшие к преждевременному старению полимерной основы материала. Потери массы при сушке составили 2,0 %.

Проведенными испытаниями установлено, что представленный материал не соответствует требованиям ТУ 003-18603495-20045774 «Строительные рулонные изоляционные материалы марки ИЗОСПАН AS» по физико-механическим показателям из-за его саморазрушения вследствие прошедшего интенсивного старения, подтверждающегося наличием кислород содержащих функциональных групп.
