Т. А. Машорипова, магистрант;  
А. Ф. Аникеенко, доц., канд. техн. наук  
(БГТУ, г. Минск)

## ДОСТОИНСТВА И НЕДОСТАТКИ СОВРЕМЕННОГО ИНСТРУМЕНТА ДЛЯ СВЕРЛЕНИЯ ЛДСП

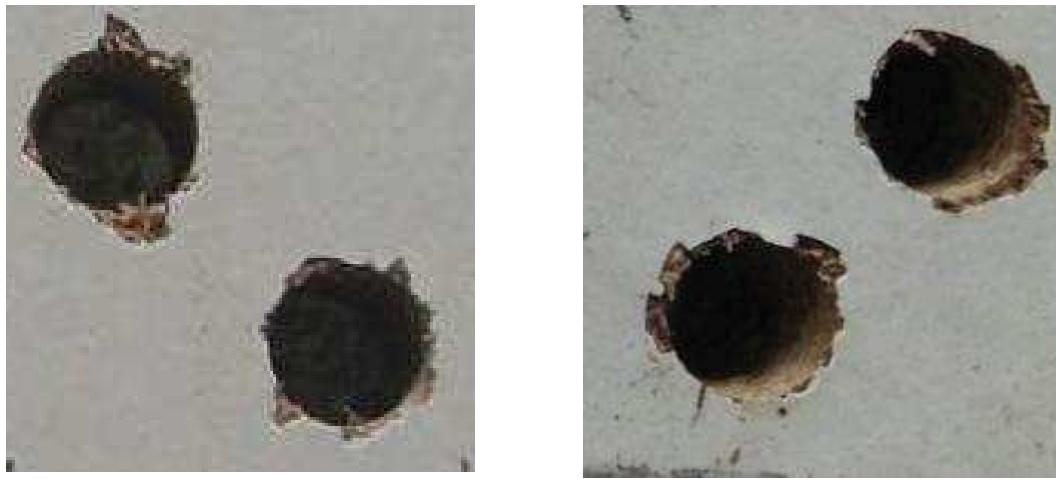
**Рисунок 1 – Неудовлетворительное качество обработки**

*а* – качество поверхности на входе сверла;  
*б* – качество поверхности на выходе сверла

При обработке ЛДСП появляются дефекты в виде сколов кромки на входе, а чаще на выходе инструмента из материала. Это связано с тем, что древесностружечная плита является неоднородным слоистым материалом и при действии осевой силы верхние хрупкие слои отрываются (скалываются).

Сверла с центром и подрезателями с винтовым корпусом применяют для сверления точных относительно глубоких отверстий в твердой и мягкой древесине, ДСП и МДФ. Винтовая конструкция тела сверла обеспечивает отвод стружки из зоны резания. Боковые режущие кромки с буртиками обеспечивают аккуратное разрезание волокон вблизи краев отверстия. Проанализировав конструкции представленных сверл можно сделать вывод, что конструкции этих сверл имеют один общий недостаток. При обработке ламинированных ДСП, для обеспечения качества кромок отверстий (отсутствие сколов) на наружной и внутренней пластиах детали, необходимо изменение (уменьшение) скорости подачи, что отрицательно влияет на производительность процесса. Этот недостаток можно устранить путем изменения скорости подачи на входе и выходе инструмента из материала, при постоянной осевой подаче. На рис.1 представлено неудовлетвори-

тельное качество [2] на входе и выходе сверла из древесностружечной плиты.
